# Ducato 290, Bj. 93 – Kupplungstausch und Getrieberevision; ein Leidensweg

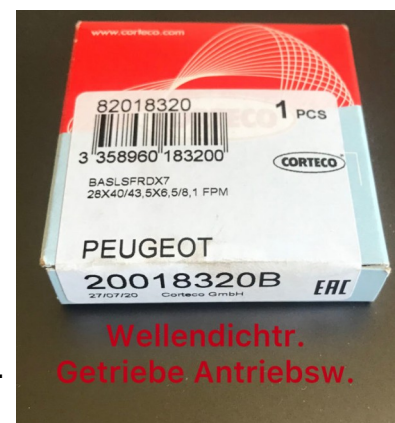
Der „WeDi“ besteht aus zwei Teilen: Einem normalen „Simmering“ und einem Einsatz, der von der abzudichtenden Seite her in den Simmering eingeklippt ist. Wenn man das weiß, kann man versuchen diesen Einsatz vorsichtig herauszuholen. Schafft man das mit gutem Ergebnis, sollte es genügen, einen Standard Simmering zu besorgen und den Einsatz wiederzuverwenden (wenn er sich denn vernünftig einklippsen lässt). Mein Ring war vom Ausbau etwas mitgenommen, deshalb versuchte ich letztlich doch, einen neuen zu bekommen.

Der Wellendichtring der Primärwelle kann mit den Dichtungssätzen der typischen Anbieter mitbestellt werden. In meinem Fall war der Dichtring weder bei Italo, noch bei AA lagernd und musste bestellt werden. Italo war anfangs optimistisch, ihn in wenigen Tagen zu bekommen, korrigierte das aber bald auf mindestens zehn Tage Wartezeit. Mit der Bezeichnung 20018320 fand ich je einen Anbieter auf ebay und Amazon, die diesen Ring verfügbar hatten. Ich bestellte bei beiden und kurz darauf war keiner mehr verfügbar. Ich hatte gerade noch einen ergattert.

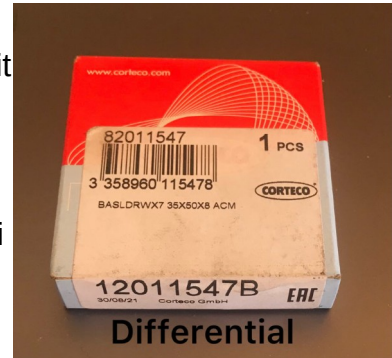
Ich hatte etwas Probleme damit, den zweiten Differentialdeckel auf das Differential zu bekommen (möglicher Weise, weil ich mit einer Hand nur eingeschränkt arbeiten kann). Dieser kippte mir immer wieder auf einer Seite weg. Auf Dauer machte der Simmerring das Spiel nicht mit. Denn als er dann endlich montiert war, fiel mir ein wenige Millimeter langes Stück Gummi von dessen Dichtlippe auf. Diesen Simmerring konnte ich nochmals beim örtlichen Autoteilehändler bestellen (Corteco 12011547) und bekam ihn am nächsten Tag.

Für den Einbau des zweiten Deckels ging ich dann so vor, dass ich ihn durch vorsichtiges und stückweises Festdrehen der vier Schrauben auf seiner Position fixierte. Den Dichtungsring konnte ich dann gut über die Hülse des Kegelzahnrades drücken.

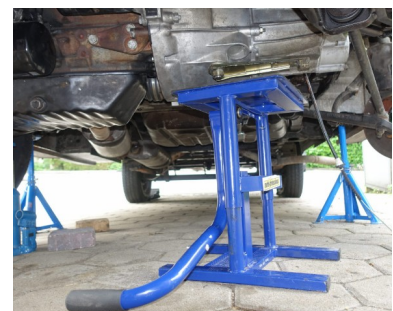
Ich war froh, das zu zweit machen zu können. Auch hier half der Motorrad Montageständer weiter, sobald wir das Getriebe mit den beiden Wagenhebern auf Höhe des Montageständers gebracht hatten. Dann schoben wir mal da, zogen dort, hoben das Getriebe an, ließen es wieder ab, unterstützten am Differential, ließen den Motor weiter runter, fuhren ihn wieder hoch und hatten irgendwann eine der Schrauben auf Position.

Dann die nächste und die restlichen zwei. Allein das Staubschutzblech fehlte, und wir mussten alle Schrauben wieder lösen, das Getriebe etwas wegziehen und das Blech einfädeln. Anschließend ließ sich alles wieder relativ schnell in Position bringen. Insgesamt benötigten wir gut drei Stunden für den Einbau, eine knappe Stunde für das nachträglich Einsetzen des Blechs.
