Austausch Scharnier Backofenklappe Tectower

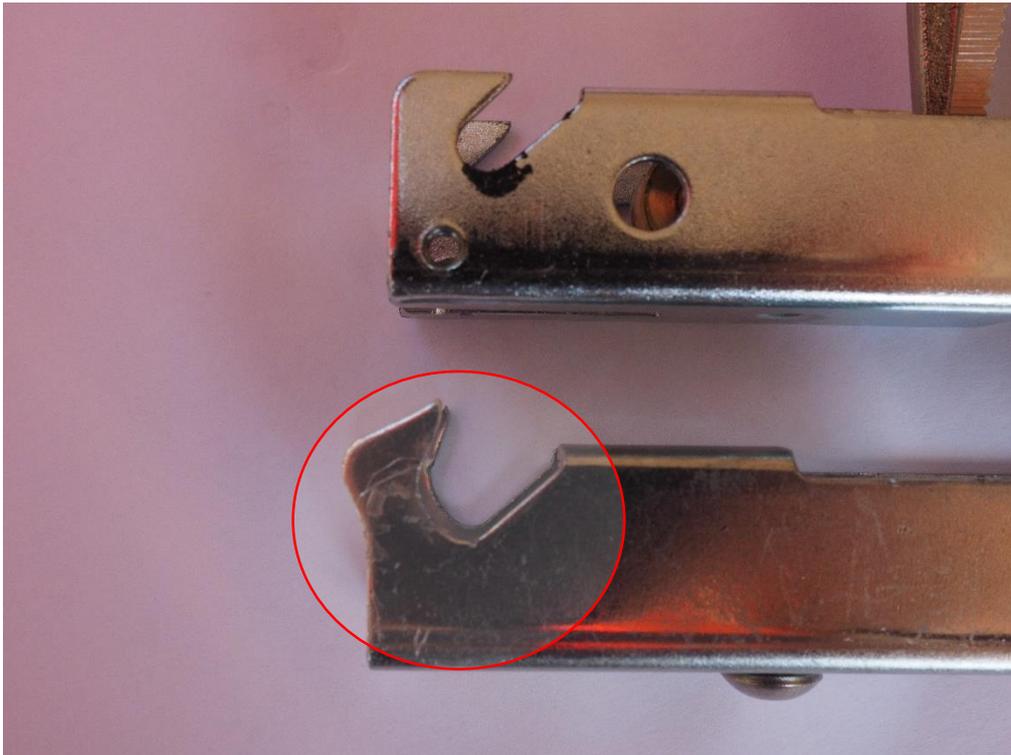
Bei unserem Fahrzeug (Flair IV Bj 2012) war ein Scharnier der Backofenklappe war nach gut 3 Jahren defekt und musste ausgetauscht werden. Die Haltenasen für den Drehbolzen waren aufgebogen (Bild 1 alt - neu). Die telefonische Bestellung von 2 Ersatzscharnieren (gibt es nur paarweise) bei Dometic war problemlos möglich, laut Auskunft der Servicehotline sei es allerdings erforderlich, den gesamten Tectower aus dem Möbelkorpus herauszuziehen. Das bedeutet, die Gasversorgung und die rückwärtigen Abdichtungen müssten gelöst werden. Das wollte ich mir sparen.

Bild 1: oben neues Scharnier, Halteplatt abgeschraubt; unten defektes Scharnier

Die Scharniere bestehen aus 2 Teilen, die mit starkem Federdruck belastet im Gelenk zusammengehalten werden. Das Scharnier lässt sich teilen, wenn es gelingt, die Feder zusammengedrückt zu blockieren. Da nur das klappenseitige Scharnierteil defekt war, war es möglich, das alte backofenseitige Scharnierteil zu belassen (baugleich mit dem neuen Scharnier) und nur das klappenseitige Scharnierteil auszutauschen. Das neue Scharnier ist mit zusätzlichen Halteplatten für den Drehbolzen des backofenseitigen Scharnierteils verstärkt.

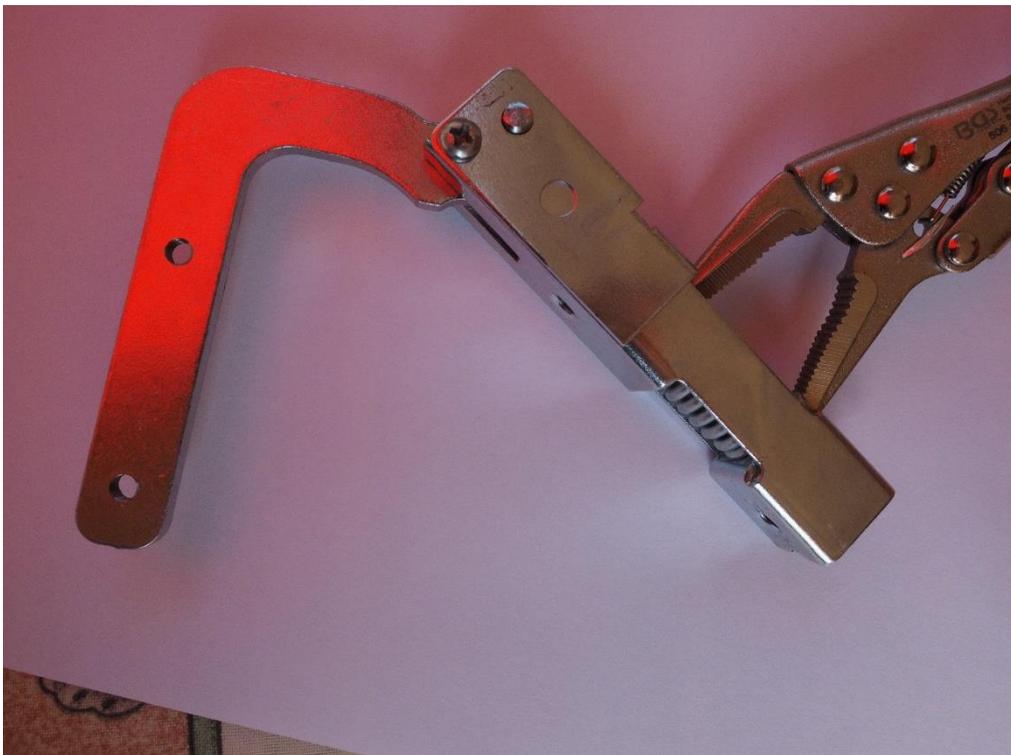
Bild 2: neues Scharnier mit Halteplatte; Feder blockiert mit Grippzange

5. In Schließrichtung Abwinkeln des alten Scharniers bis die Feder maximal zusammengedrückt ist. Die gedrückte Feder in dieser Position mit einer kleinen Grippzange (siehe Bild 2) blockieren, dann Scharnier wieder in Ausgangsposition zurückklappen und vom korpusseitigen Teil aushängen.

6. Vom neuen Scharnier beidseitig die Halteplatten abschrauben und das Scharnier ebenfalls soweit abwinkeln, bis die Feder wiederum maximal zusammengedrückt ist mit der Grippzange blockieren, aushängen und an dem am Korpus verbliebenen alten Scharnierteil einhängen, abwinkeln bis zum Berührungspunkt der federbelasteten Druckrolle, dann Grippzange lösen.
