# Überprüfung der Hinterachse an einem Flair 1 – sowie Reparatur der Hinterachsfeder ( Drehstab)

**Vorwort:** Da das Fahrzeug rechts etwas „hing“ – gemessener Unterschied 2 cm - wurde der Ursache der „Schieflage“ nachgegangen. Verschiedene Meinungen der Schieflage ( Gewichtverteilung – unterschiedlicher Luftdruck – etc. ) konnten nicht nachvollzogen werden. In diesem, meinem Fall, weiß ich um die Gewichtverteilung: Batterien ( 4 Stck. ) links hinten; der Frischwassertank ebenfalls links; alles andere an Gewicht befindet sich symmetrisch angeordnet. Das Fahrzeug hing aber an der rechten Seite!

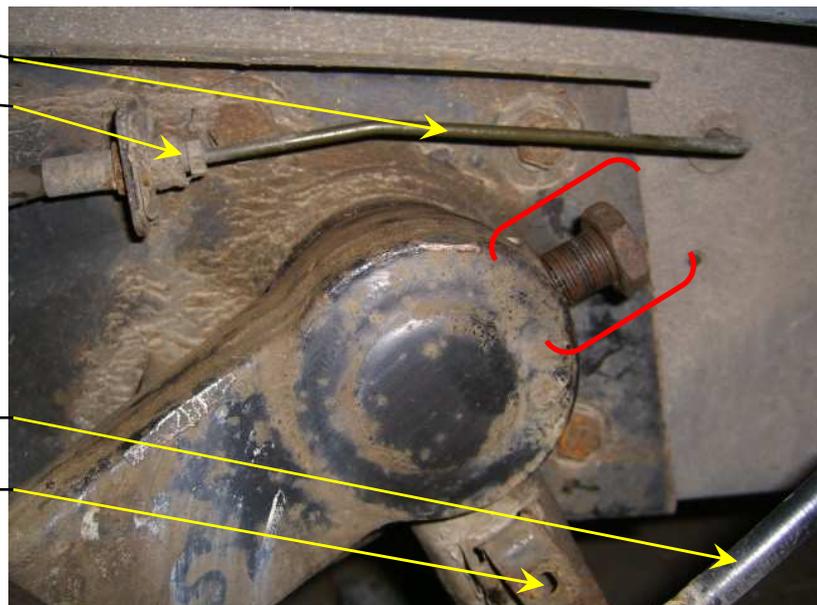
Bremsleitung  
wird hier getrennt

**In roten Klammern:**

Innensechskantschraube mit 10er  
Innensechskantschlüssel - vorher  
die Kontermutter – SW 30 – lösen

Handbremsseil mit 10 er Schlüssel  
aus der Halterung entfernen

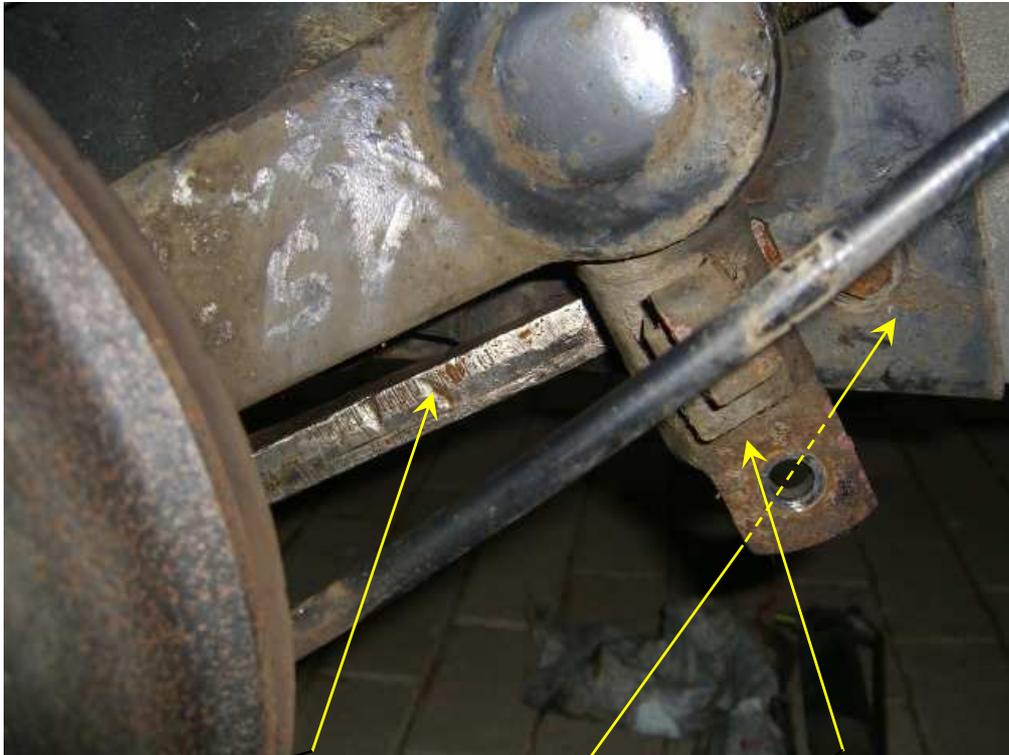
Mit Hammerschlägen an den dafür geeigneten Stellen versuchen, die Schwinge zu lösen. Ich habe mit Eisenkeilen die Achsschwinge herausgezungen. Der Eisenkeil wurde zwischen Rahmen und dem angeschweißten „Endanschlag“ eingetrieben.

Der Eisenkeil wird zwischen Rahmen und dem „Endanschlag“ eingetrieben

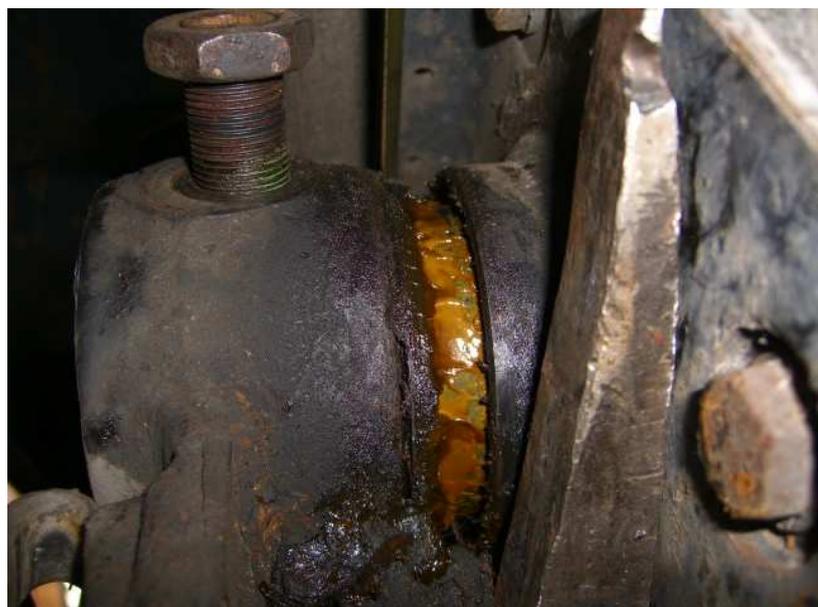
Mit Gefühl, sofern man beim Schlagen von Gefühl sprechen kann, wird der Keil weiter getrieben. So nach und nach sieht man eine Bewegung an der Achsschwinge, sie „wandert“ heraus.

deutlich erkennbar, dass sich die Achsschwinge aus dem Achsrohr schiebt.

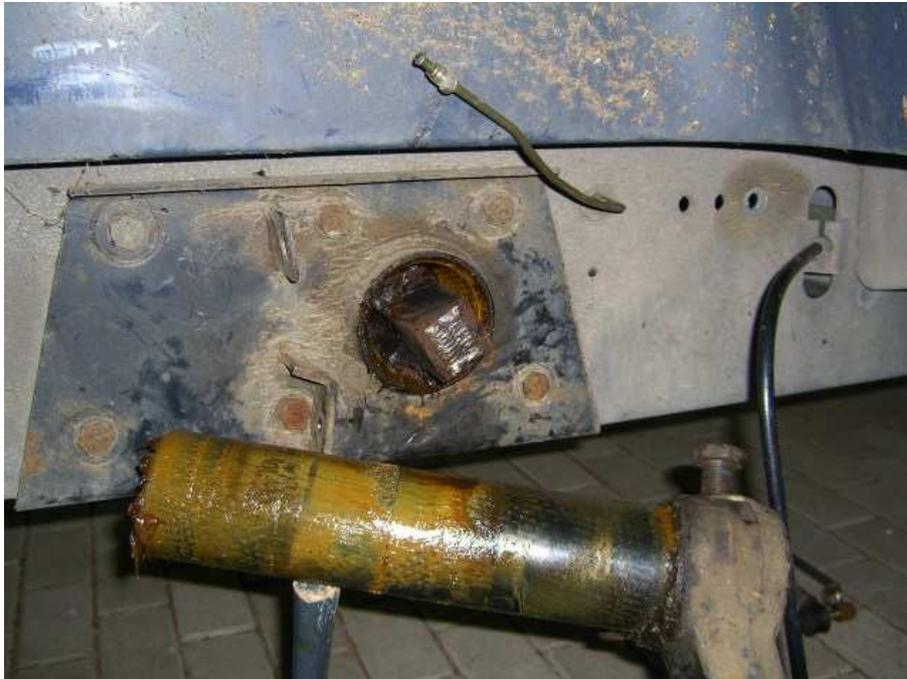
Nachdem sich nun die Achsschwinge vom Drehstab, hier bei dieser Achse handelt es sich um ein Federpaket, gelöst hat, zieht man die Schwinge vorsichtig, ohne zu verkanten, aus dem Achsrohr.

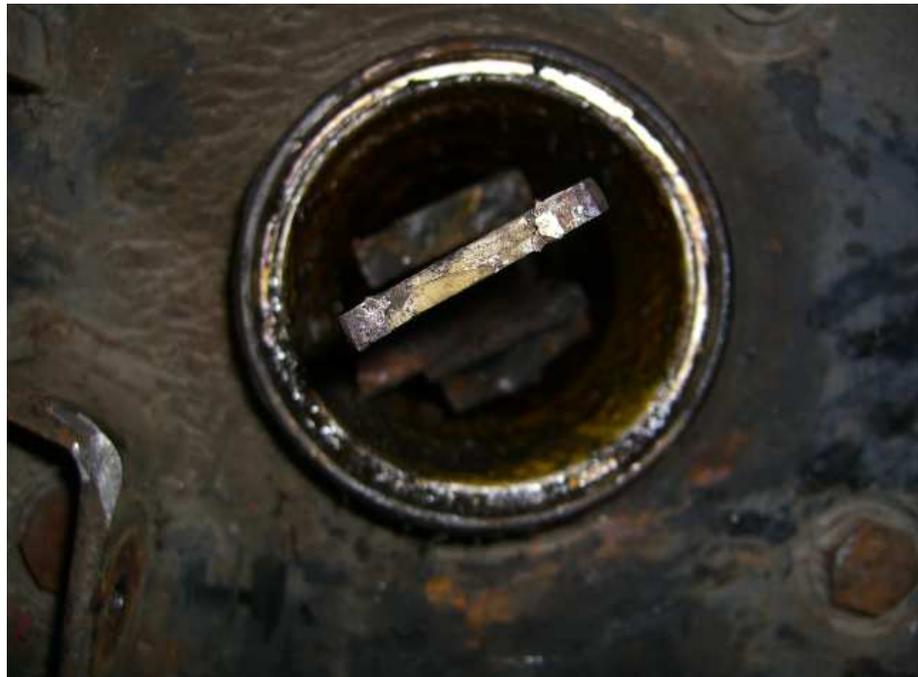
jetzt sieht man das Ausmaß der beschädigten Drehstabfeder.

was auf obigem Bild noch gut aussieht, wird nach dem Herausnehmen erst richtig sichtbar

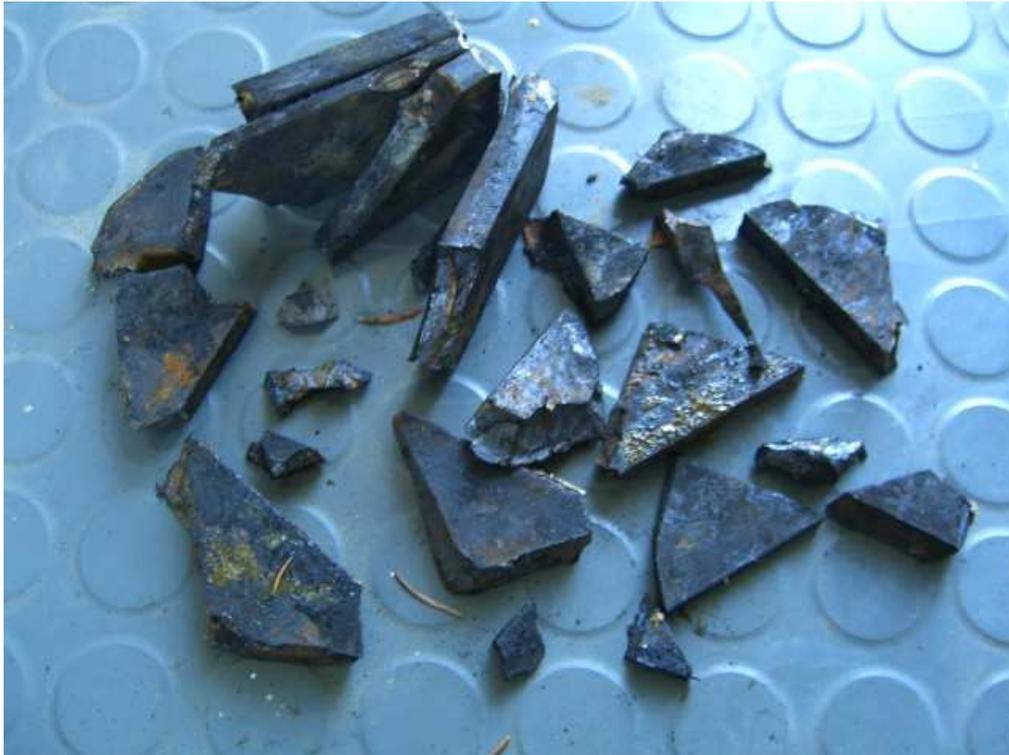
Viele viele Federbruchstücke kommen nun zu Tage! Ich muss hier allerdings anmerken, dass ein paar Teile noch zusammengeschweißt waren. Beim „herausprokeln“ sind dann die Schweißnähte gebrochen.

Zerborstene Federteile – gut erkennbar, das ist eindeutig ein Langzeitschaden. Also wenn das Fahrzeug optisch nicht mehr in der Waage steht, bei Gelegenheit eine Überprüfung, wie am Anfang geschrieben, durchführen.

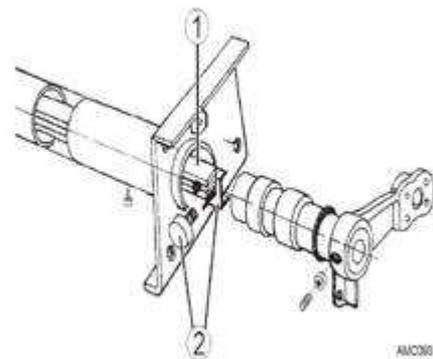
ein Ausschnitt aus einer Explosionszeichnung die für mich sehr hilfreich war

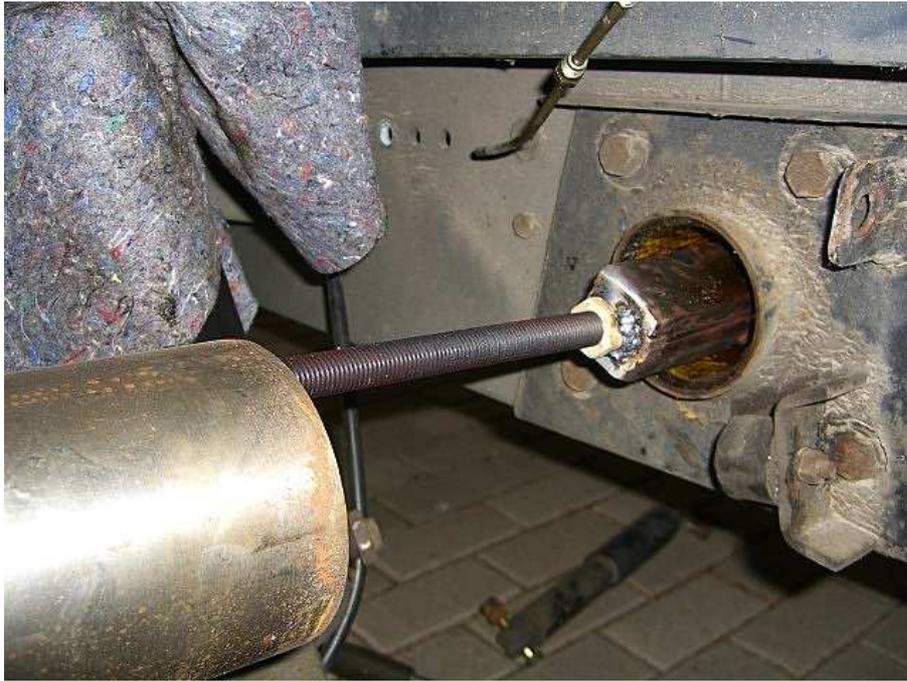
Der defekte Drehstab muss nun entfernt werden. Der Drehstab ist bei dieser Achskonstruktion einteilig, das heißt er muss herausgezogen werden. Mit Schlagen ist hier nicht viel getan – darf man ja die Gleitlager nicht beschädigen. Erfahrungen aus meinem Berufsleben führen mich nun dazu, den Drehstab mittels Hydraulik und Hohlkolben zu ziehen.

am Ende der gegenüberliegenden Seite wird die Schweißnaht plan geschliffen, darauf wird eine Mutter M 20 HV aufgeschweißt. In diese Mutter wird eine Gewindestange M 20 – 10.9er eingeschraubt.

Über diese Gewindestange wird ein Rohr geschoben – eine Platte – ein Hohlkolbenzylinder usw. Wer schon so etwas einmal gemacht hat weiß wie der Aufbau aussieht.

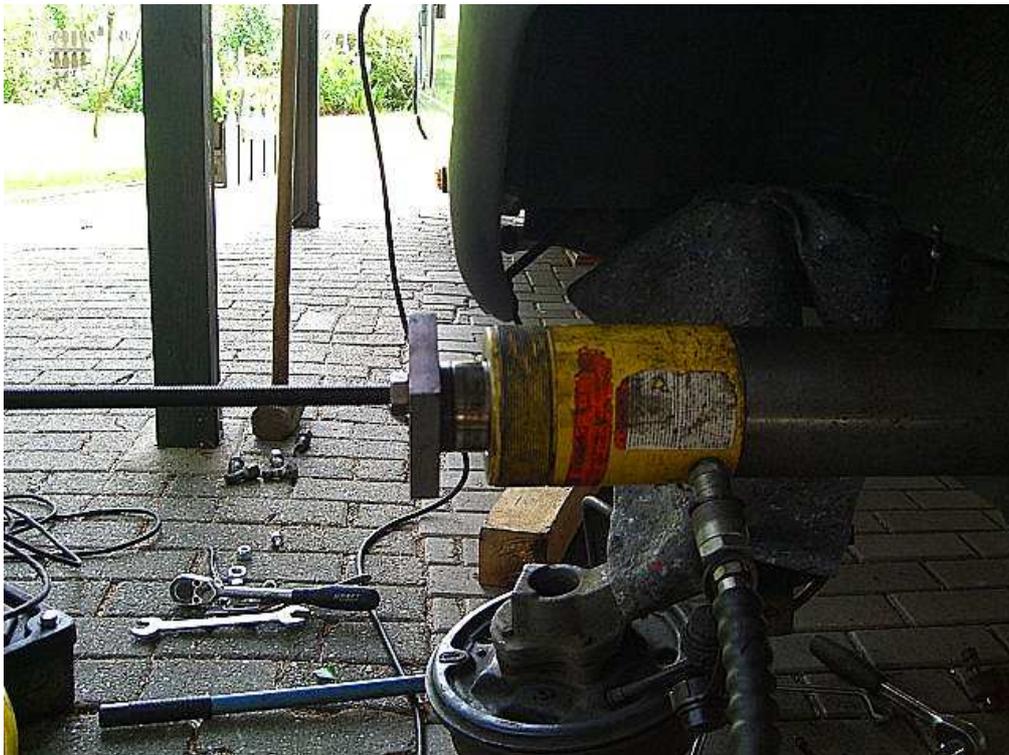
Nun wird das Aggregat in Gang gesetzt – das Federpaket wird nun unter den optimalsten Bedingungen gezogen. Nichts wird beschädigt – nirgendwo wird geschlagen!  
Nachdem nun diese Arbeit abgeschlossen ist, werden die Gleitlager sowie die Achsschwingen mit Micrometerschrauben überprüft. Diese Arbeit schien mir wichtig, da ich genau wissen wollte, ob sich an der Verlagerung ein Verschleiß zeigt.

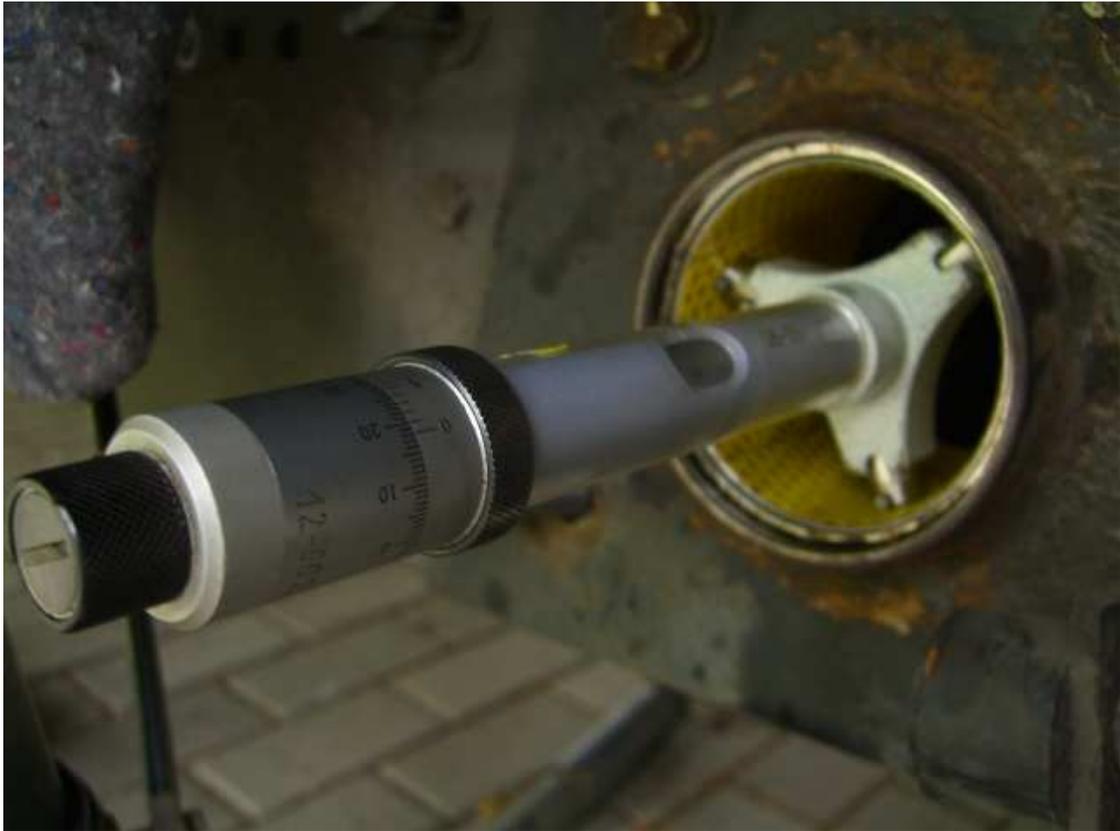
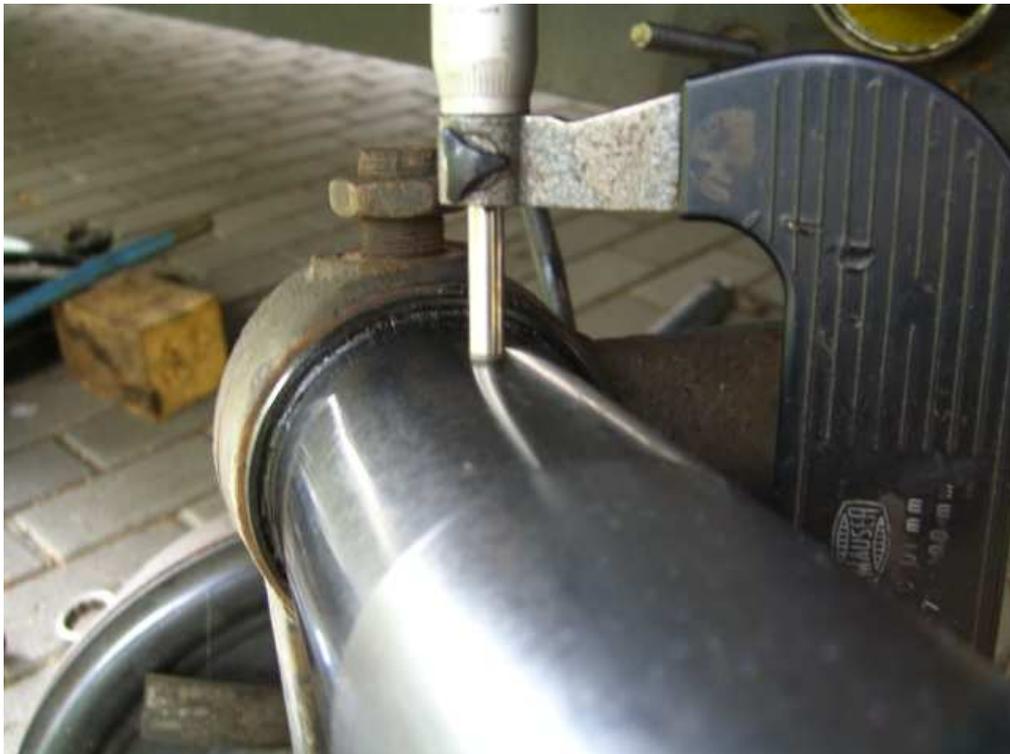
Hier ein Micrometer Innentaster im Einsatz. Unschwer abzulesen ist ein Plus von 18/100 mm Für meine Begriffe ein absolutes korrektes Maß. Beim Einsatz der Micrometer Bügellehre kann man leider auf der Scala nichts erkennen, aber ich lese da eine exakte 75,00 mm ab.

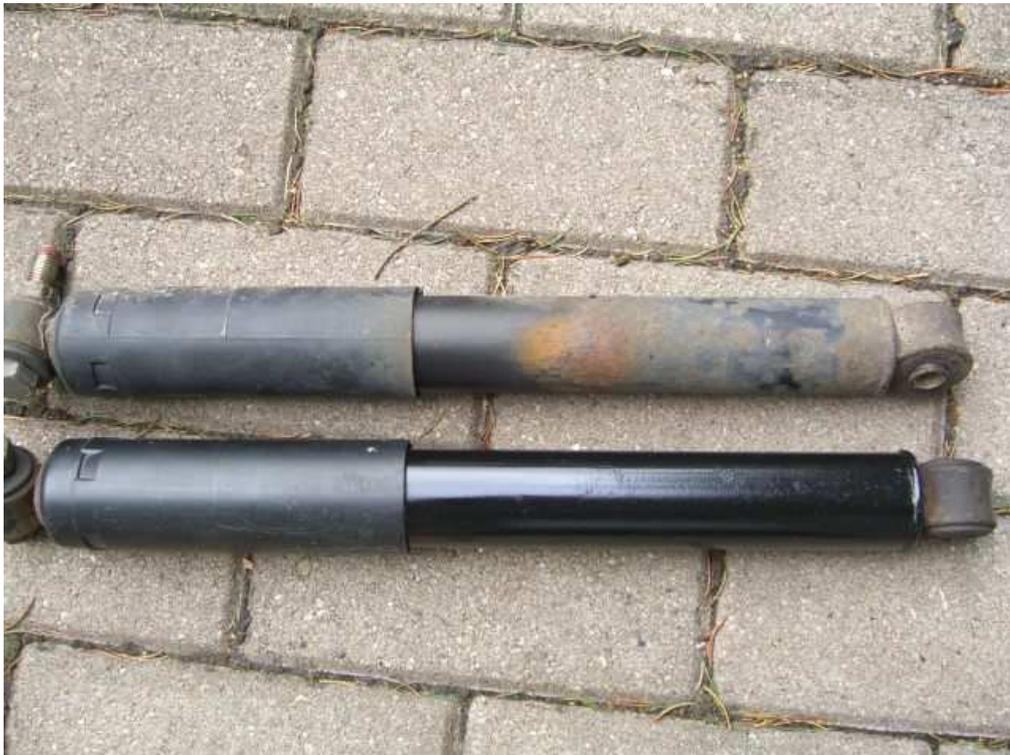
Was mir noch so auffiel: da die Stoßdämpfer kleine Rostansätze haben, habe ich diese Rostflecken entfernt – mit Zinkgrundierung behandelt und dann anschließend mit Schwarzlack übergespritzt.

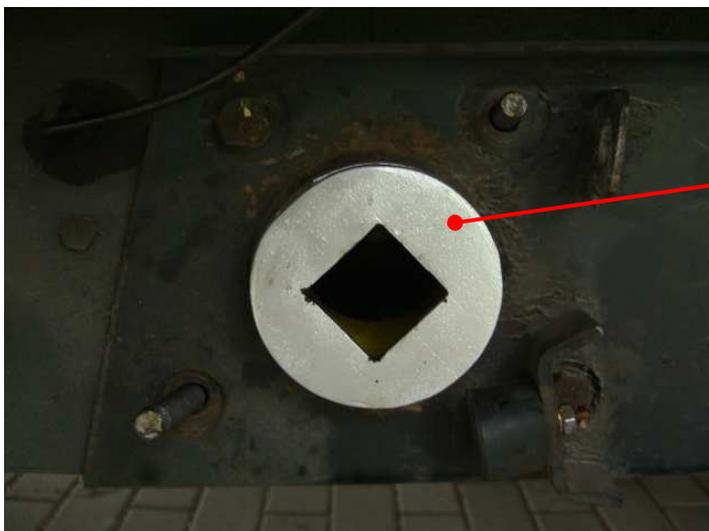
Im Vorfeld habe ich mir schon einmal ein kleines Hilfswerkzeug gebaut, hiermit soll das Gleitlager beim Einsetzen des Federpaketes geschützt werden. Des Weiteren soll es eine Führungshilfe für das Federpaket beim Eintreiben sein.

Die Führungshilfe steckt lose auf dem Achsrohr – das ausgenommene Quadrat entspricht den Maßen des Federpaketes

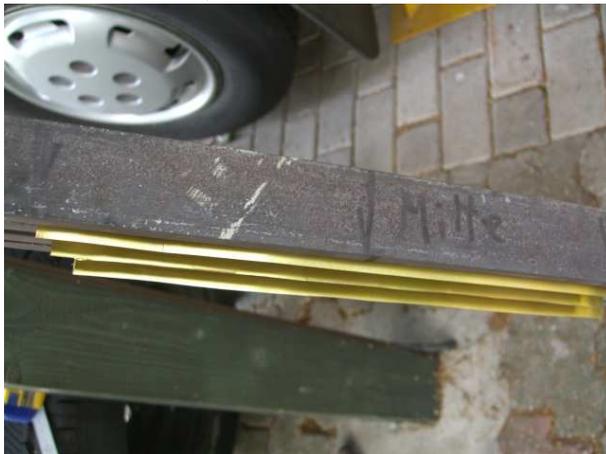
Zum besseren Verständnis: das Federpaket hat eine Länge von ca. 1570 mm. Dieses Paket steckt in einem Rohr, das in der Mitte über zwei „Widerlager“ verfügt. Da das Federpaket in diesem Widerlager abs. „press“ sitzen soll, ist es unumgänglich hier genau zu arbeiten. Ich habe nun 4 x 0,20 mm Bleche eingesetzt und als Zusatz noch einmal auf jeder Seite zusätzlich ein 0,10 mm Blech.

Zur besseren Erkennung stehen die Bleche heraus

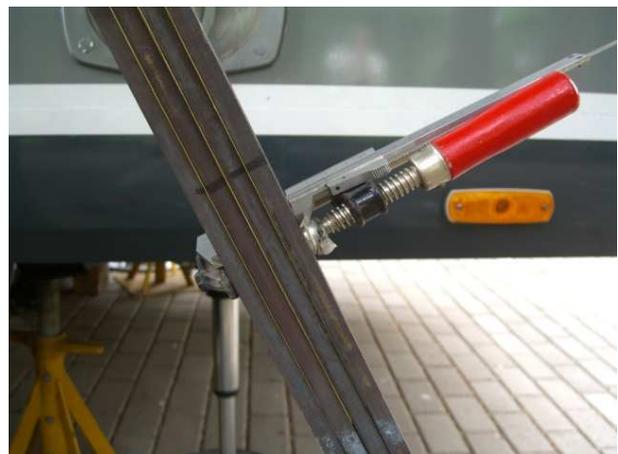
mit der Schraubzwinde wird das Paket gepresst um mit der Schieblehre messen zu können

hier sieht man das exakte Maß = 40,2 mm

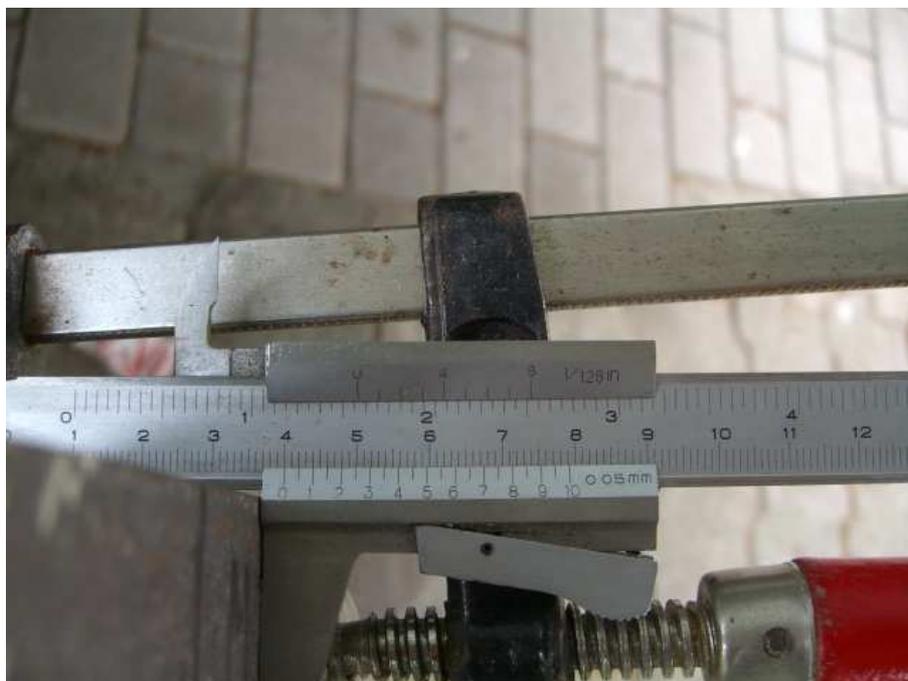
Damit die Futterbleche beim Einsetzen nicht verrutschen bzw. herausrutschen habe ich eine Klammer hergestellt – diese Klammer kann sich dann später beim Einsetzen des Paketes vor dem Widerlager verschieben.

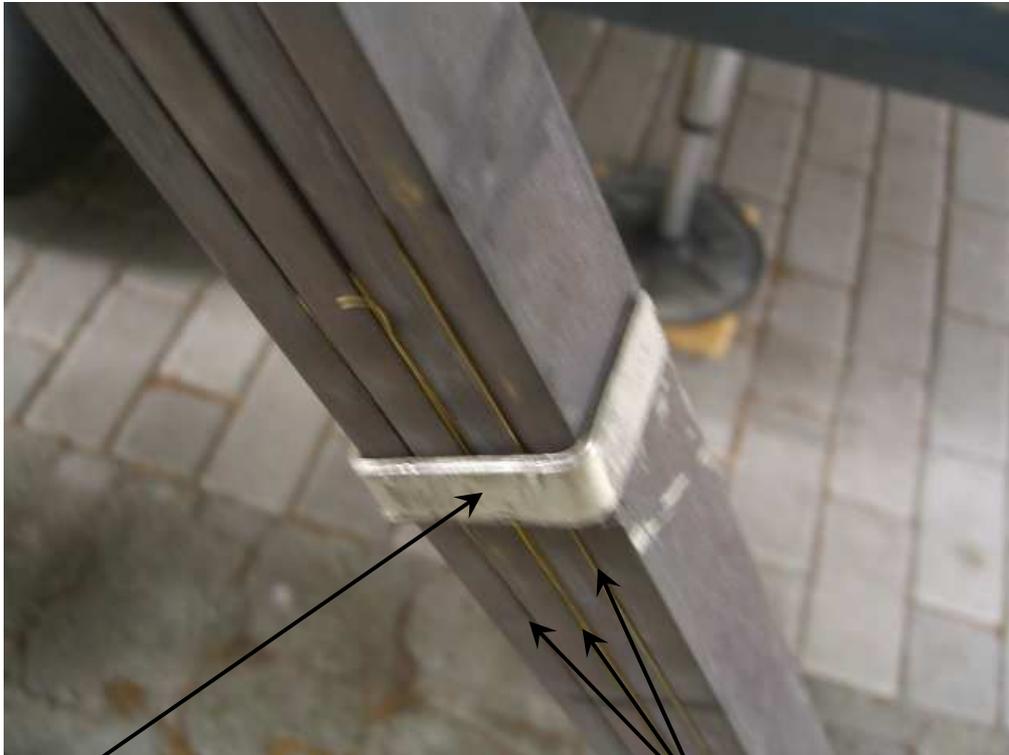
Die Klammer - als U ausgebildet – hält nun das Paket zusammen, die Futterbleche können nicht verrutschen.

Das Federpaket wurde mit einer Kupferpaste eingestrichen und dann eingesetzt.

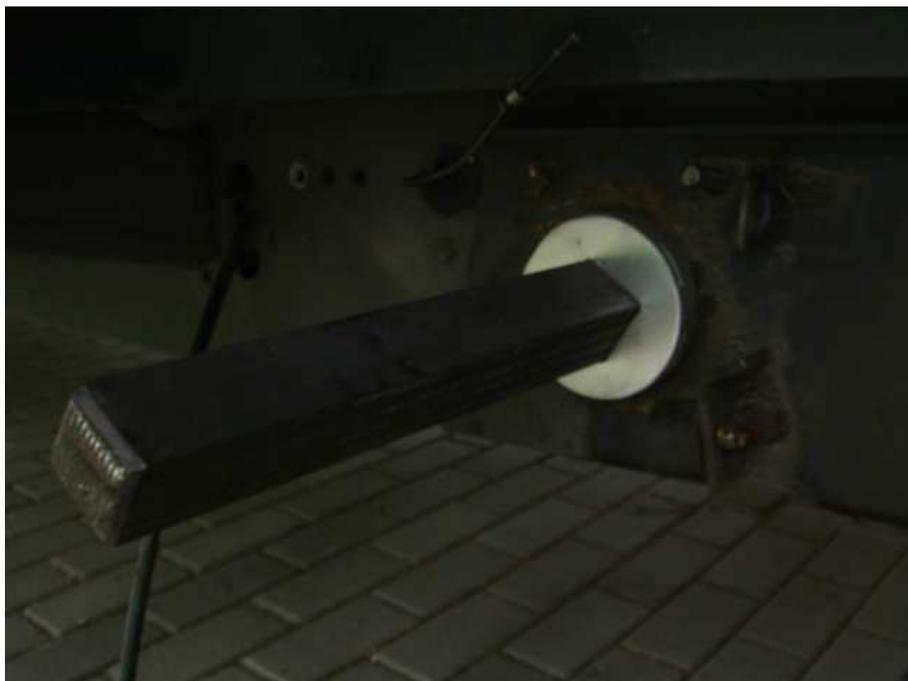
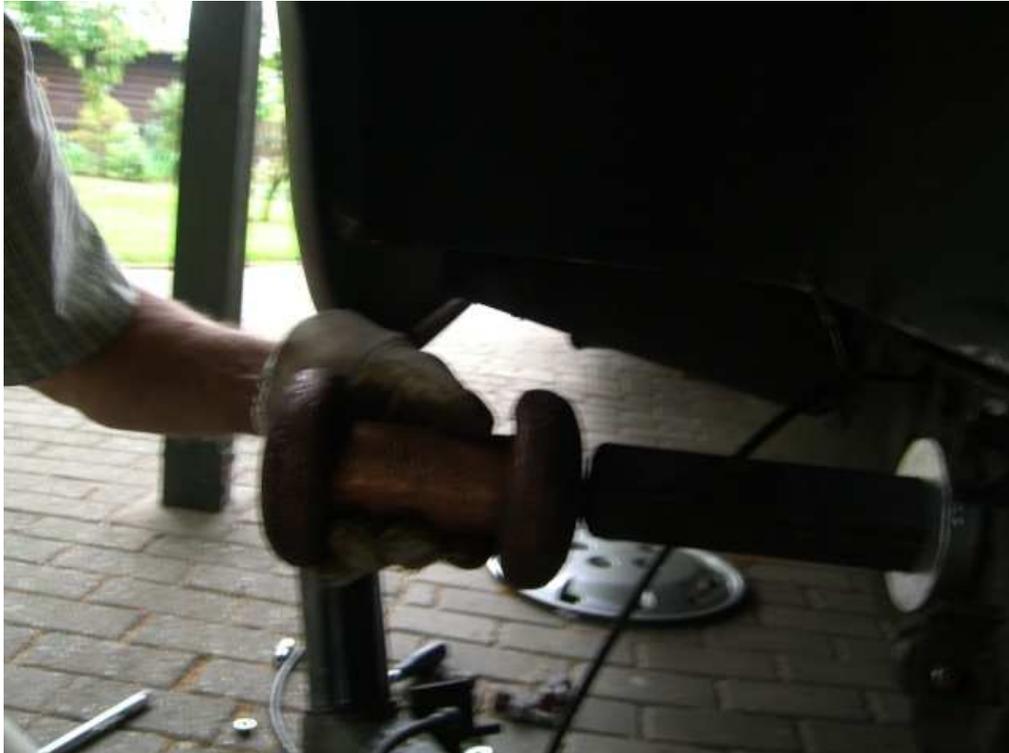
Mit einem Kupferdorn wird nun das Federpaket „eingetrieben“. Was sich nach großem Kraftaufwand anhört, aber nicht war. Das Paket wurde perfekt stramm eingesetzt, hier zeigte sich, dass die 2/10 mm Übermaß richtig waren.

Das Bild ist etwas unscharf, aber mit links den Kupferdorn halten und mit rechts fotografieren.....!
